Bostäder i Brännabben

Lerums kommun, Västra Götalands län

PM Geoteknik

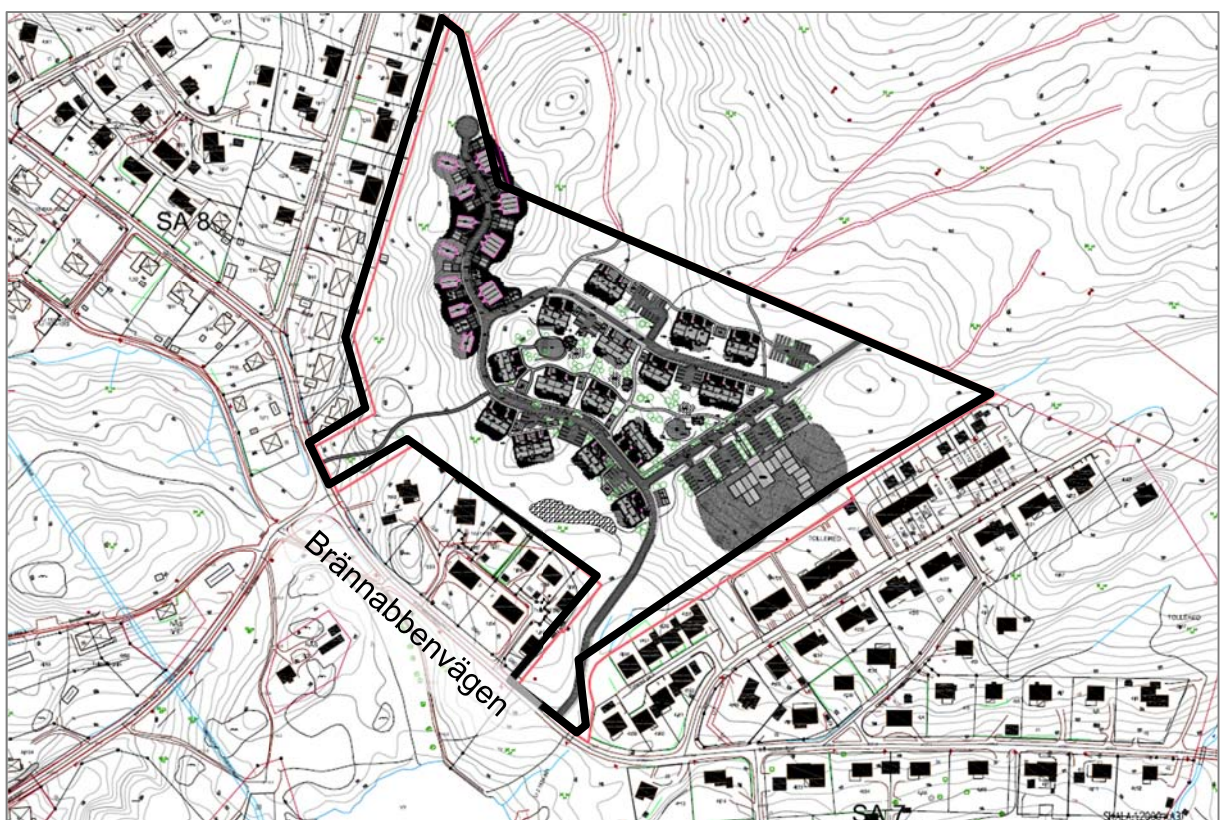
FIGUR 1 UTREDNINGSMÅLET MED AKTUELLT PLANFÖRSLAG, DATERAT 2017-10-19.

Utredningen syftar till att utgöra underlag till detaljplanearbetet och klargöra de geotekniska säkerhetsfrågorna (stabilitet). Därtill presenteras en översiktlig bedömning av grundläggningsförhållandena för planerad byggnation enligt planförslag från Arkitekterna Krook & Tjäder AB daterat 2017-10-19, se Figur 1.

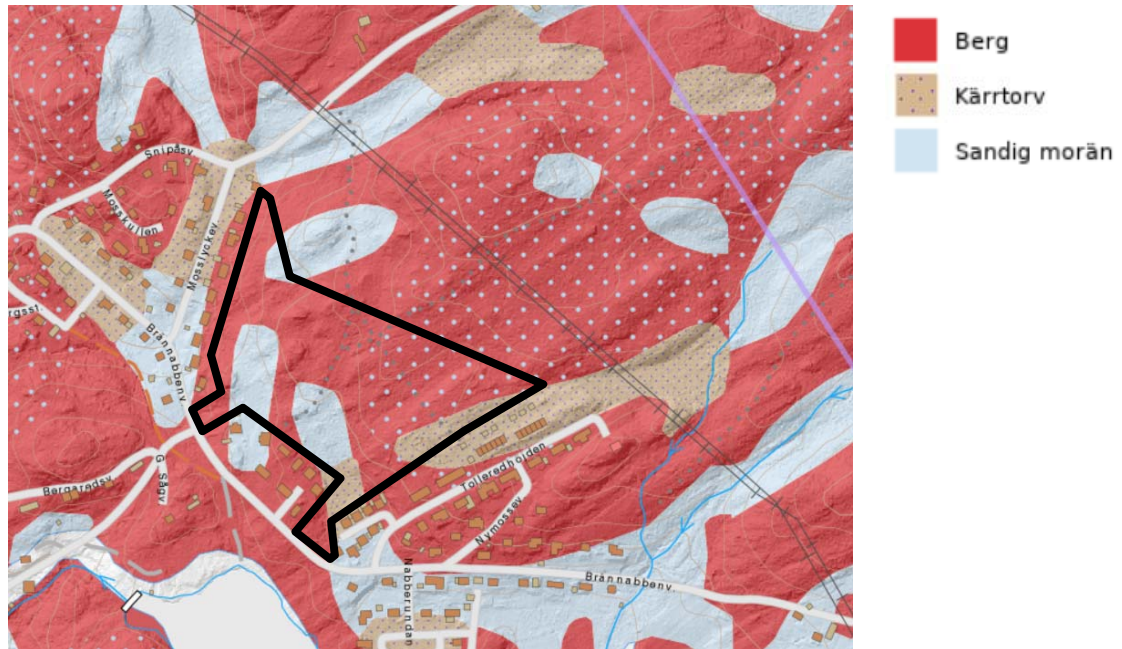
FIGUR 4 UTDRAG FRÅN SGU'S JORDARTSKARTA, UTREDNINGSOMRÅDET MARKERAT.

Enligt jordartskartan utgörs utredningsområdet huvudsakligen av berg med ett tunt eller osammanhängande lager morän. Bitvis förekommer även torv och morän, se Figur 4.
